明海大学 不動産学部

不動産の不思議

商業施設の堅穴区画

火災の際の厄介な存在

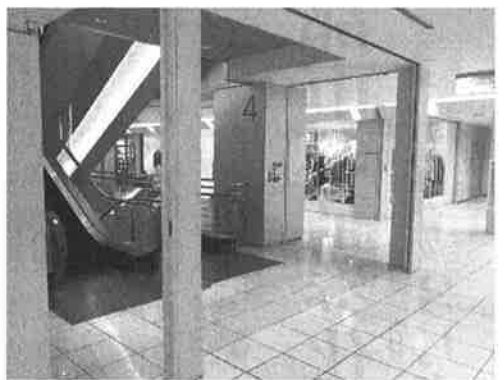
さらに、非常時に自動的に閉鎖するエスカレーター内に閉じ込められた人が、防火区画外に逃げられるようにしなければならぬ。写真はこれをうまく解決している。シャッターが閉まる際のガイドレールとなると、

商業施設にあるエスカレーター前の空間

が外部に逃げられるよう押せば開く防火戸のドア枠となる、小さな固定柱(レール)を除き、商業施設の「パノラマ空間」を実現することに成功している。

るのが、いつもは解放された状態にあり、火災時に煙感知器等と連動して自動的に閉鎖する防火シャッターだ。平常時は気がつかず、しかし、非常時に機能する仕組みだ。

「パノラマ空間」を実現することに成功している。安心して、かつ快適な商業空間をつくるための工夫は目の届きにくいところに施されている。問題は、実際に問題が発生した際に、買い物客が冷静な行動がとれるかという点

吹抜けやエスカレーター周りなど、垂直方向の解放空間は防火上、悩ましい。炎や煙の上階への引込みを防ぐ必要があり、一般に常時解放型のシャッターで対応する。地下鉄等の公衆用階段も含めて、堅穴区画が塞がれた後の避難訓練が必須だ。
