明海大学不動産学部

不動産の不思議

学生たちの視点と発見

邸宅の門

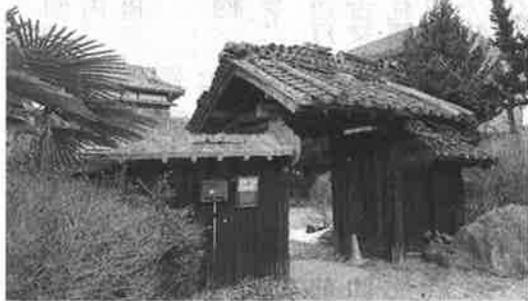
街を歩いていると、広い敷地に立つ格式のある建築物が目についた。もっとも、建築物はくたびれ、門は空き家のように疲弊しているが、人が住んでいる。豊かさを物語る格式の高さと、手入れが行き届かない現状のアンバランスが、ひときわ目をひく(写真)。

この門は「薬医門(やくいもん)」の建築様式を備えている。薬医門は、外側(前)に門柱2本と内側(後)に控柱2本をもつ門の総称である。特徴は、前後4本の柱で屋根を支え

るものの、屋根の中心にある棟木が、前後の柱の中央よりやや前方に位置することだ。このため、前方の門柱は後方の控柱よりもより多くの加重を支える必要があり、柱の断面が太くなる。重量感のある瓦の屋根と太い門柱が相まって重厚な門となる。薬医門は社寺のほか、富裕層の住宅でも多く用いられた。新築される戸建て住宅で、伝統的な日本家屋に付属する門を見かける

重厚な趣がある薬医門

事の発注を断念する建物所有者が多くなって技術がますます衰退する、悪循環が起きている。代々土地を継いできた農家の住宅などは、伝統建築で建てられたものが多く、写真のように老朽化した物も多いと思われるが、伝統ある様式で建てられた建築を取り壊すことは簡単な半面、保全は困難な世の中になっている。

写真の門は確かに傷みがひどい。修復費用も高額になりそうだ。ひどく傷まないうちに修復や保全に取り組む動きを活発にして手遅れにならない仕組みが必要だ。
